**COMUNE DI AVELLINO**

**STADIO PARTENIO – LOMBARDI**

**PIANO DI MONITORAGGIO STATICO –  
STRUTTURALE MEDIANTE SISTEMA DI  
SORVEGLIANZA E RELATIVE VALUTAZIONI  
TECNICHE**

Presentazione Risultati in Itinere

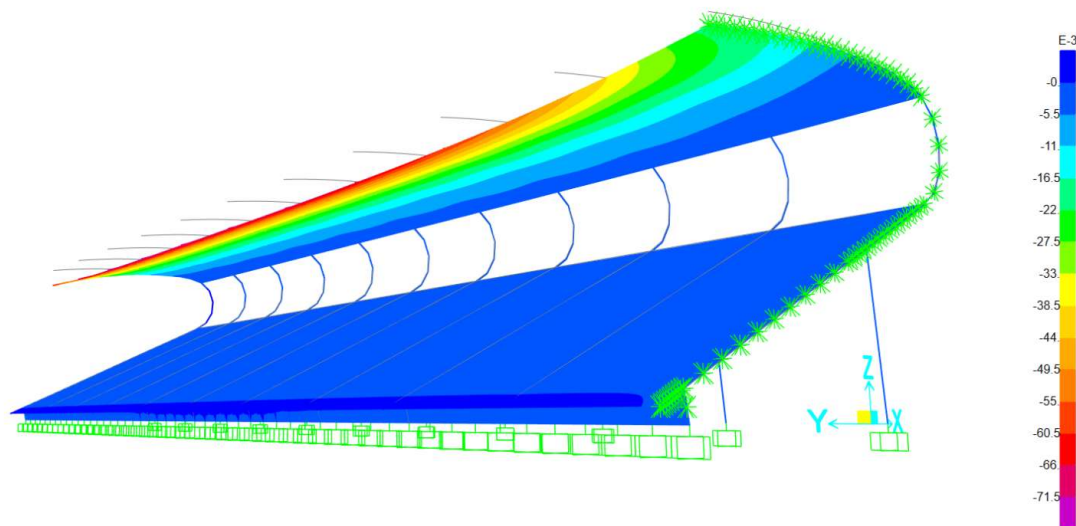
- La figura mostra la deformata della struttura ottenuta nella combinazione rara, con spostamenti rappresentati in millimetri e fattore di amplificazione grafica pari a 20, utilizzato al solo scopo di rendere più evidente la deformazione.
- Lo spostamento massimo verticale ottenuto è pari a 73,46 mm.

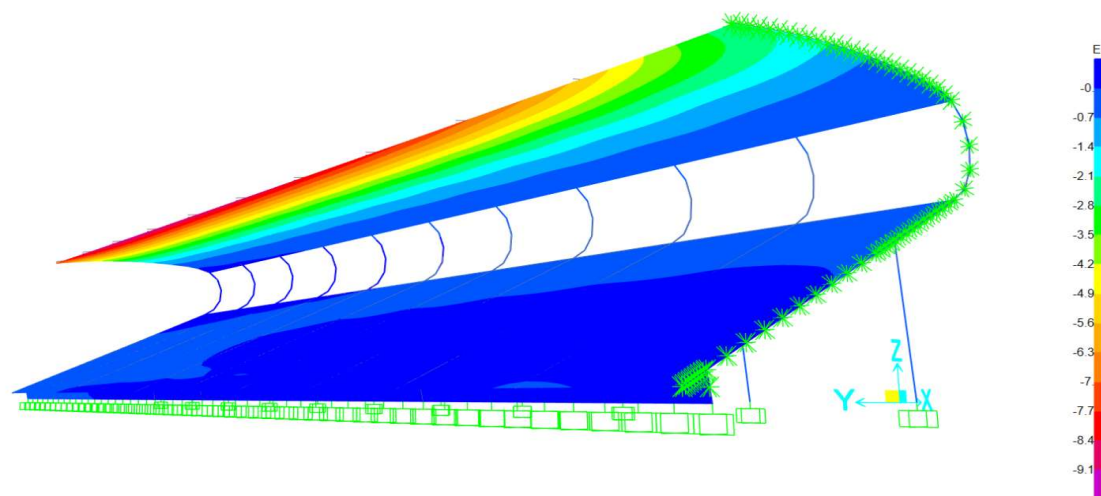
- È stato infine analizzato il caso con struttura soggetta al solo carico neve, al fine di valutarne l'effetto separatamente dagli altri carichi considerati in precedenza.
- Anche in questo caso è stata rappresentata la deformata della struttura, con spostamenti espressi in millimetri e fattore di amplificazione grafica pari a 20.
- Lo spostamento massimo verticale ottenuto è pari a 9,25 mm.

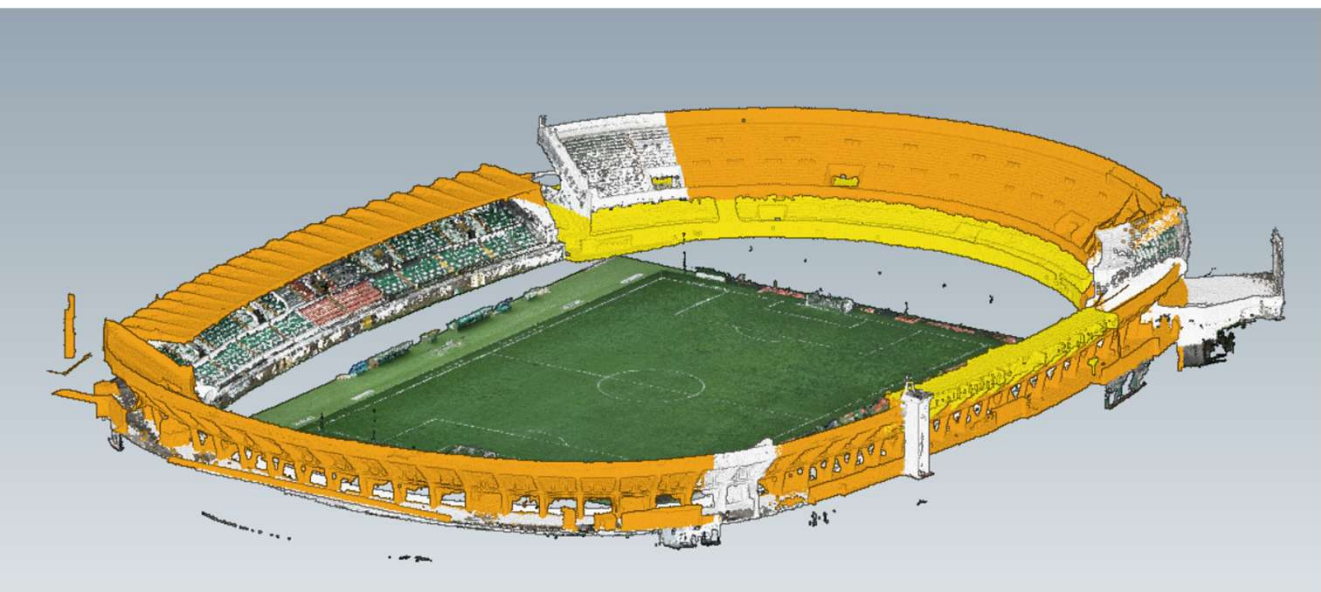
| Macro Blocco | Parte strutturale | Livello | Difetto | Voto | Estensione | Evoluzione | Priorità |
| TELAI | | | | | | | |
| SU | 01 | 02 | 2 | 43 | DP | EL | A |
| MV | 01 | 02 | 5 | 43 | DP | EL | A |
| TE | 03 | 02 | 12 | 43 | DP | EL | A |
| GRADINATE/COPERTURE | | | | | | | |
| NO | 05 | 01 | 5 | 43 | DD | ER | C |
| NO | 02 | 01 | 10 | 43 | DD | EL | B |
| NO | 03 | 01 | 10 | 43 | DD | EL | B |
| NO | 04 | 01 | 4 | 43 | DD | EL | B |
| ST | 01 | 01 | 2 | 43 | DD | EL | B |
| ST | 01 | 01 | 3 | 43 | DD | EL | B |

Interventi entro 1-3 anni
