**COMUNE DI AVELLINO**

**STADIO PARTENIO – LOMBARDI**

**PIANO DI MONITORAGGIO STATICO –  
STRUTTURALE MEDIANTE SISTEMA DI  
SORVEGLIANZA E RELATIVE VALUTAZIONI  
TECNICHE**

Presentazione Risultati in Itinere

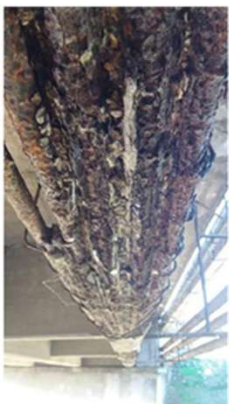
c.a./c.a.p.\_6

| Defect Code | Description | Number | [%] |
|---|---|---|---|
| c.a./c.a.p._6 | Oxidized and/or corroded reinforcement (G=5) | 1660 | 9,711 |

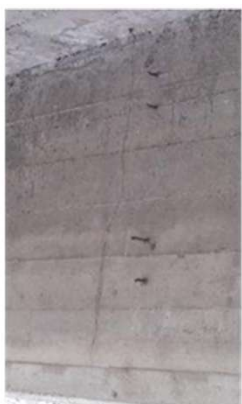
c.a./c.a.p.\_19

| Defect Code | Description | Number | [%] |
|---|---|---|---|
| c.a./c.a.p._19 | Transversal Cracks (G=5) | 1183 | 6,921 |

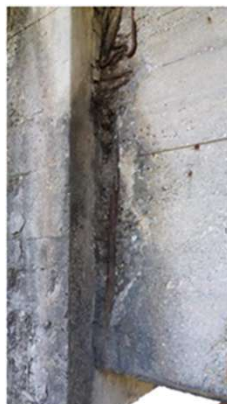
c.a./c.a.p.\_21

| Defect Code | Description | Number | [%] |
|---|---|---|---|
| c.a./c.a.p._21 | Washed away/Damaged Beam Ends (G=4) | 277 | 1,620 |

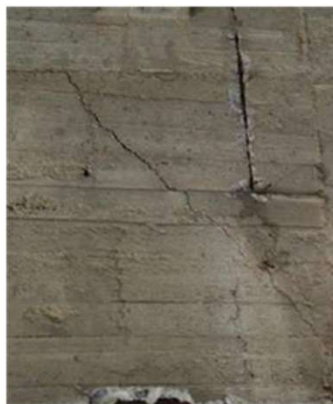
c.a./c.a.p.\_10

| Defect Code | Description | Number | [%] |
|---|---|---|---|
| c.a./c.a.p._10 | Diagonal Cracks (G=5) | 205 | 1,199 |

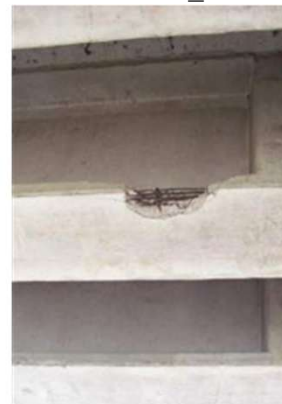
Dif. Gen\_3

| Defect Code | Description | Number | [%] |
|---|---|---|---|
| Dif. Gen_3 | Impact Damage (G=4) | 204 | 1,193 |

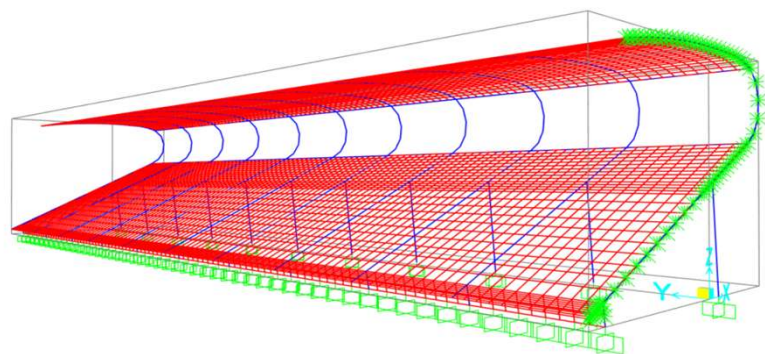
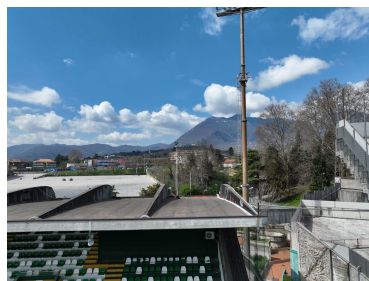
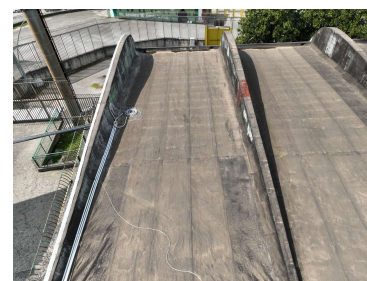
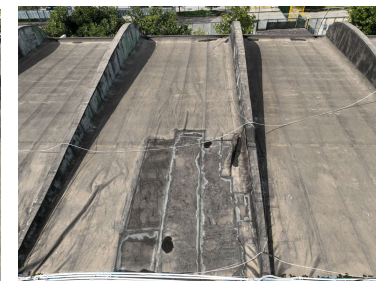
- L'analisi delle risposte statica e dinamica della Tribuna Montevergine è stata effettuata sulla base di un'accurata modellazione agli elementi finiti, che si avvalsa di ispezioni e misurazioni in sito, anche avvalendosi di rilievi aerei con droni.
- La Tribuna è costituita da due corpi di fabbrica giuntati, ciascuno comprendente 11 telai trasversali a sostegno degli spalti e della copertura
- In ciascun telaio, la trave di sostegno delle gradinate si prolunga verso la parte alta della tribuna e si sviluppa curvandosi di 180° in modo da sostenere l'intera copertura a sbalzo della tribuna stessa.
- In direzione ortogonale ai telai sono presenti collegamenti piani costituiti da un solettone a sostegno dell'unica gradinata presente e da un solaio di copertura.
- Foto estratte dal rilievo con drone in data 24/03/2026.

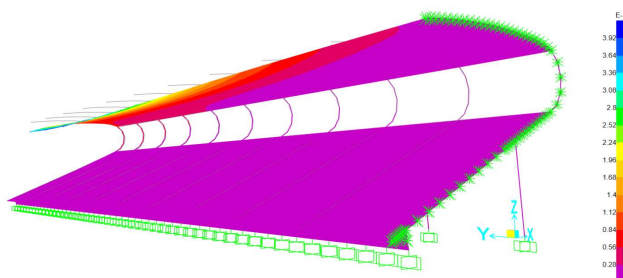
Modo 1:  
 $f_1 = 2,44 \text{ Hz}$

- Al fine di valutare il comportamento dinamico della struttura è stata eseguita un'analisi modale, finalizzata alla determinazione dei principali modi di vibrare della tribuna.
- Si riportano in grafico i primi modi di vibrazione ottenuti con analisi FEM e le rispettive frequenze  $f$

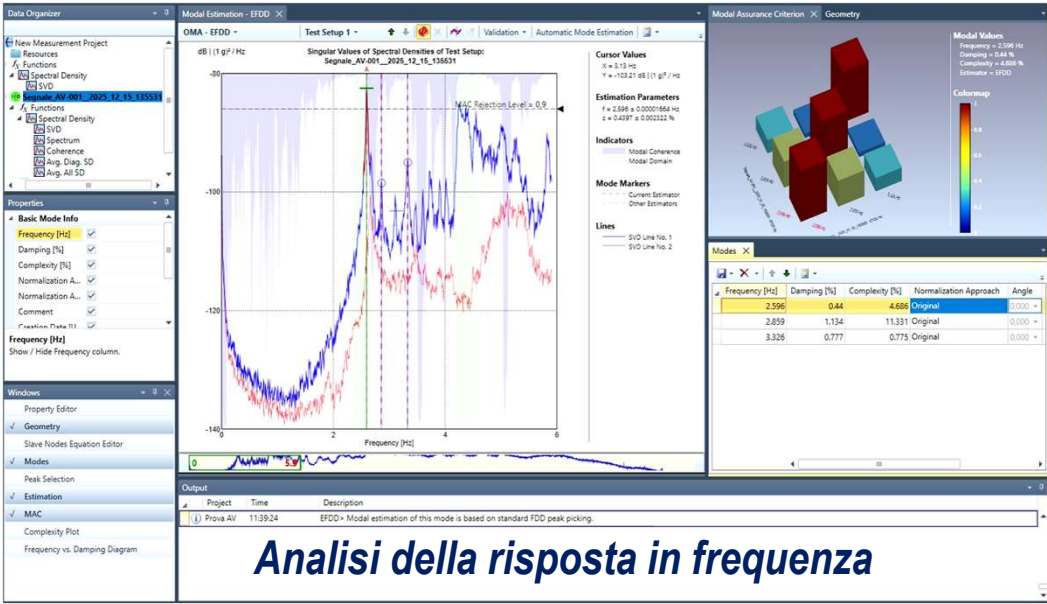
*Analisi della risposta in frequenza*

## Monitoraggio principali frequenze di oscillazione

| DATA | PRIMA FREQUENZA INDICATIVA [Hz] | SECONDA FREQUENZA INDICATIVA [Hz] | TERZA FREQUENZA INDICATIVA [Hz] |
| 15 Dicembre 2025 | 2.619 | 2.891 | 3.364 |
| 15 Marzo 2026 | 2.587 | 2.842 | 3.307 |
| 31 Maggio 2026 | 2.546 | 2.774 | 3.257 |
